Maßnahmen-Nr.: **P01**

Begehungs-Nr. & Datum: 1; Di 16.09.2025, 17:00 - 19:00 Uhr

Stadtteil/Ortsteil: Völlenerfehn

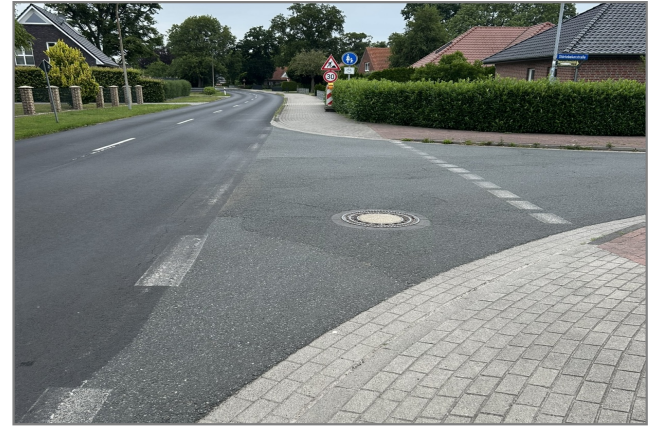
**Situation:** Der bestehende Gehweg quert die Einmündung einer untergeordneten Straße auf Fahrbahnniveau mit eingeschränkten Sichtverhältnissen.

**Beschreibung:** Einmündung durch Einrichtung einer Gehwegüberfahrt sichern. Gehweg in Anlehnung an die Musterlösung durchgängig und niveaugleich gestalten. Belange der Barrierefreiheit berücksichtigen.

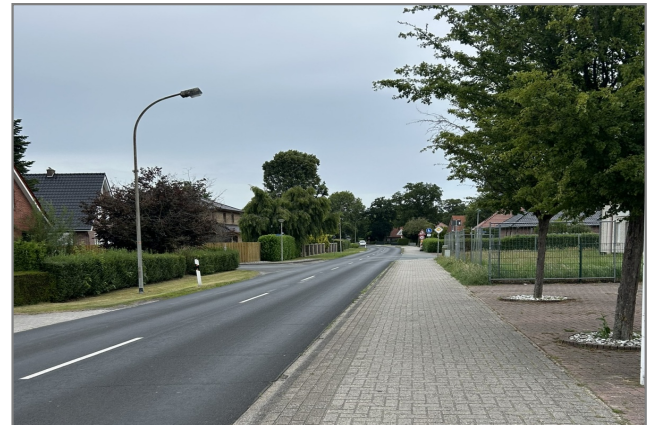
Maßnahmen-Nr.: **P02**

Situation: Es existiert keine ausreichend sicher gestaltete Überquerungsstelle über die Hauptstraße.

Beschreibung: Ausgestaltung der Überquerungsstelle mit vorgezogenem Seitenraum in Anlehnung an die Musterlösung unter Berücksichtigung der Belange der Barrierefreiheit. Ausführung mit differenzierter Bordhöhe empfohlen.

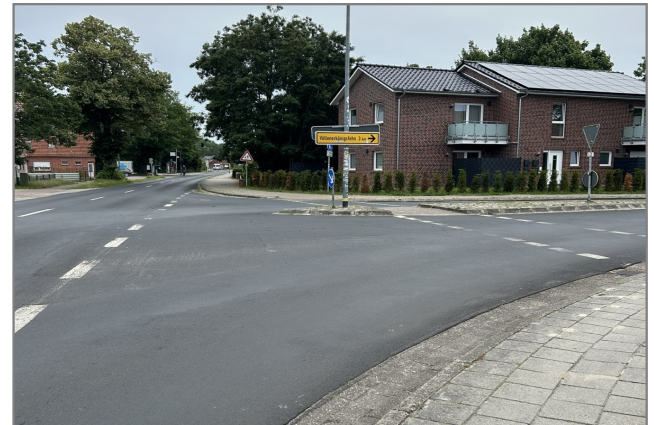
Maßnahmen-Nr.: **P03**

Situation: Die betrachtete Überquerungsstelle ist nicht ausreichend sicher gestaltet. Die Sichtverhältnisse sind eingeschränkt.

Beschreibung: Umgestaltung der baulichen Überquerungsstelle mittels Mittelinsel in Anlehnung an die Musterlösung unter Berücksichtigung der Belange der Barrierefreiheit. Ausführung mit differenzierter Bordhöhe empfohlen.

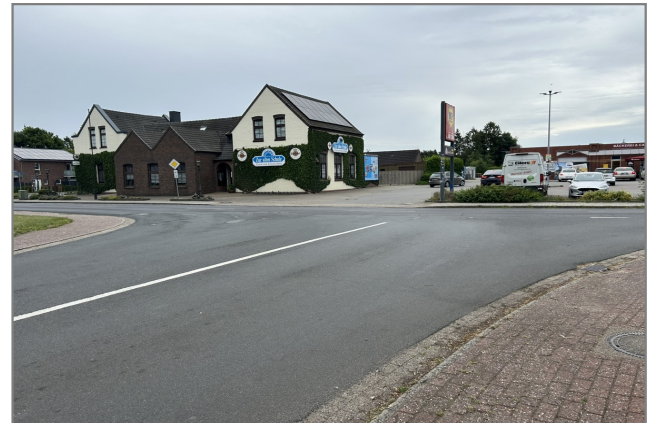
Maßnahmen-Nr.: **P05**

**Situation:** Der bestehende Gehweg quert eine abgesenkte Ausfahrt mit eingeschränkten Sichtverhältnissen und ist nicht ausreichend gut erkennbar.

**Beschreibung:** Ausfahrt durch Einrichtung einer Gehwegüberfahrt sichern. Gehweg in Anlehnung an die Musterlösung durchgängig und mit Einfahrtsteinen niveaugleich gestalten. Belange der Barrierefreiheit berücksichtigen. Sichtverhältnisse verbessern (ggf. durch Versetzen von Schildern, regelmäßiger Grünbeschnitt, Sperrflächen für parkende Autos etc.).

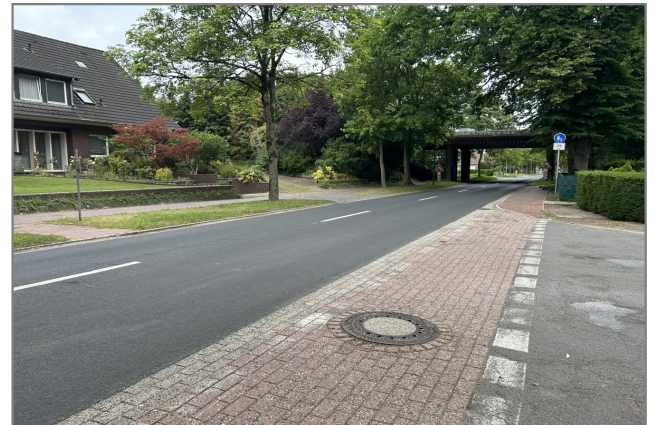
Maßnahmen-Nr.: **P06**

Situation: Die Überquerungsstelle ist nicht ausreichend sicher gestaltet.

Beschreibung: Ausgestaltung der Überquerungsstelle mit vorgezogenem Seitenraum in Anlehnung an die Musterlösung unter Berücksichtigung der Belange der Barrierefreiheit. Ausführung mit differenzierter Bordhöhe empfohlen. Zusätzlich Anlage eines Fußgängerüberwegs prüfen.

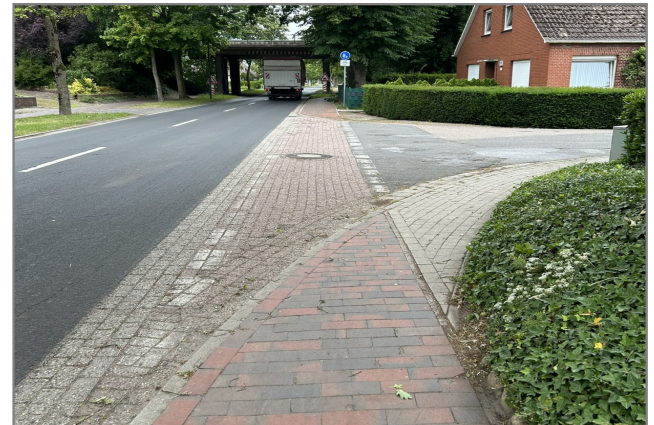
Maßnahmen-Nr.: **P07**

**Situation:** Der bestehende Gehweg quert die Einmündung einer untergeordneten Straße auf Fahrbahnniveau mit eingeschränkten Sichtverhältnissen. Der vorhandene Gehweg ist im Kurvenbereich deutlich zu schmal.

**Beschreibung:** Einmündung durch Einrichtung einer Gehwegüberfahrt sichern. Gehweg in Anlehnung an die Musterlösung durchgängig und niveaugleich gestalten. Belange der Barrierefreiheit berücksichtigen. Verbreitern des betrachteten Gehwegs im Kurvenbereich unter Berücksichtigung der Belange der Barrierefreiheit.

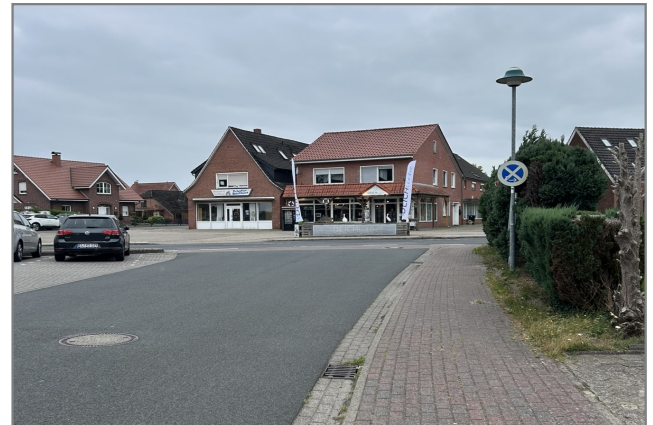
Maßnahmen-Nr.: **P08**

**Situation:** Der bestehende Gehweg quert die Einmündung einer untergeordneten Straße auf Fahrbahnniveau mit eingeschränkten Sichtverhältnissen durch Hecken und parkende Kfz.

**Beschreibung:** Einmündung durch Einrichtung einer Gehwegüberfahrt sichern. Gehweg in Anlehnung an die Musterlösung durchgängig und niveaugleich gestalten. Belange der Barrierefreiheit berücksichtigen. Sichtverhältnisse verbessern.

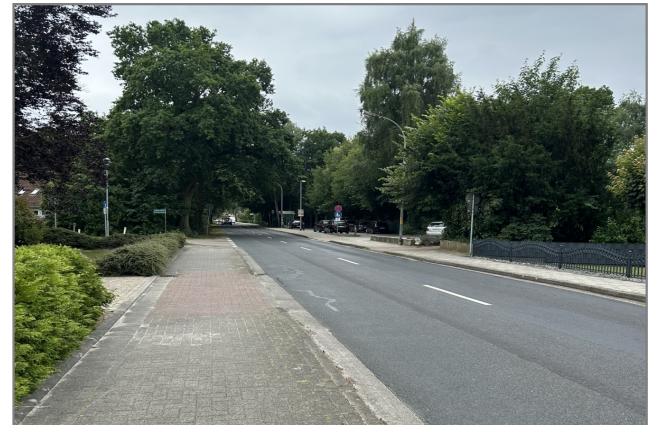
Maßnahmen-Nr.: **P09**

**Situation:** Die Überquerungsstelle ist nicht ausreichend sicher gestaltet. Der östliche Gehweg endet an der Einmündung Leipziger Straße.

**Beschreibung:** Ausgestaltung der Überquerungsstelle mit vorgezogenem Seitenraum in Anlehnung an die Musterlösung unter Berücksichtigung der Belange der Barrierefreiheit. Ausführung mit differenzierter Bordhöhe empfohlen. Zusätzlich Anlage eines Fußgängerüberwegs prüfen.

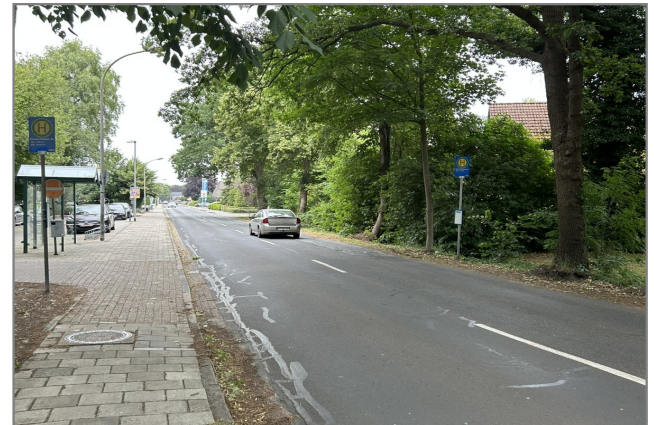
Maßnahmen-Nr.: **P10**

**Situation:** Die beiden Bushaltestellen sind nicht barrierefrei ausgebaut. Auf der östlichen Seite besteht die Bushaltestelle lediglich aus einem Schild. Es ist kein Gehweg vorhanden.

**Beschreibung:** Ausbau der Bushaltestellen unter Berücksichtigung der Belange der Barrierefreiheit.

**Sonstiges:** Ggf. ist die Verlegung der Bushaltestellen zu prüfen. Überquerungsstellen zur Erreichbarkeit der Bushaltestellen sind bei der weiteren Planung mit zu bedenken. Diese Empfehlung gilt exemplarisch für die Optimierung weiterer Haltestellen.

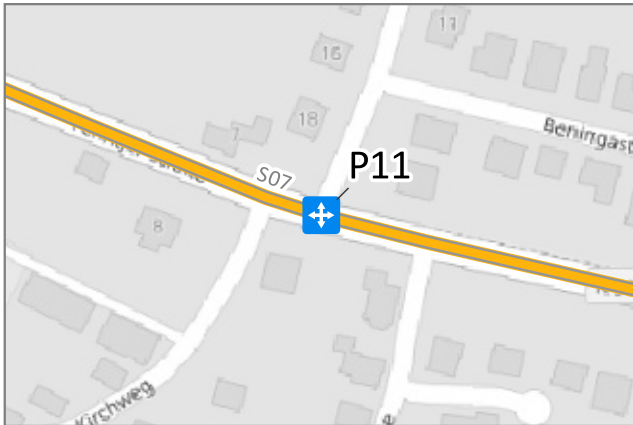
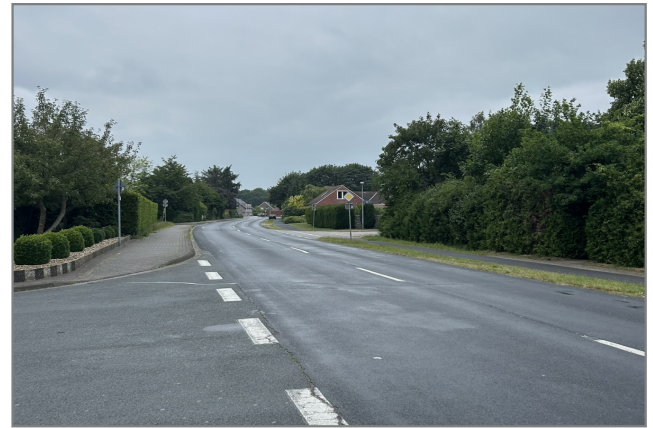
Maßnahmen-Nr.: **P11**

**Situation:** Die bestehenden straßenbegleitenden Wege queren Knotenpunktarme auf Fahrbahnniveau. Die Fahrbahn (Cirksestraße, Alter Kirchweg, Ulrich-van-Dormun-Straße) ist großflächig ausgestaltet. Die Überquerungsstellen sind für den Fußverkehr und Radverkehr nicht ausreichend sicher gestaltet. Die Sichtverhältnisse sind eingeschränkt. Die Überquerungsstellen über die Fehntjer Straße sind nicht ausreichend sicher gestaltet. Die zulässige Kfz-Höchstgeschwindigkeit beträgt 50 km/h.

**Beschreibung:** Für eine sichere und möglichst direkte Führung des Fußverkehrs sollen in Anlehnung an die Musterlösungen Varianten zur Umgestaltung des Knotenpunkts unter Berücksichtigung der Belange der Barrierefreiheit geprüft werden. Mögliche Maßnahmen sind die Verbreiterung der Seitenräume und Verkleinerung der Abbiegeradien (möglichst eng) in den Knotenpunktarmen durch Eckausrundungen, die Anlage von baulichen Querungshilfen, die Anhebung der Fahrbahn sowie zusätzlich die Einrichtung von Fußgängerüberwegen bzw. die Ausgestaltung als Gehwegüberfahrten. Ausgestaltung der Überquerungsstellen über die Fehntjer Straße unter Berücksichtigung der Belange der Barrierefreiheit. Ausführung mit differenzierter Bordhöhe empfohlen. Zusätzlich Anlage eines Fußgängerüberwegs prüfen. Die Kfz-Geschwindigkeiten sind wirksam zu dämpfen.

**Sonstiges:** Schleppkurven erforderlicher Abbiegeradien sind in der weiteren Planung zu prüfen. Es ist bei allen Überquerungsstellen darauf zu achten, dass Bordsteinabsenkungen beidseitig und gegenüberliegend vorhanden sind, um ein sicheres und direktes Überqueren, insbesondere mit Rollator, Rollstuhl und Kinderwagen, zu gewährleisten.

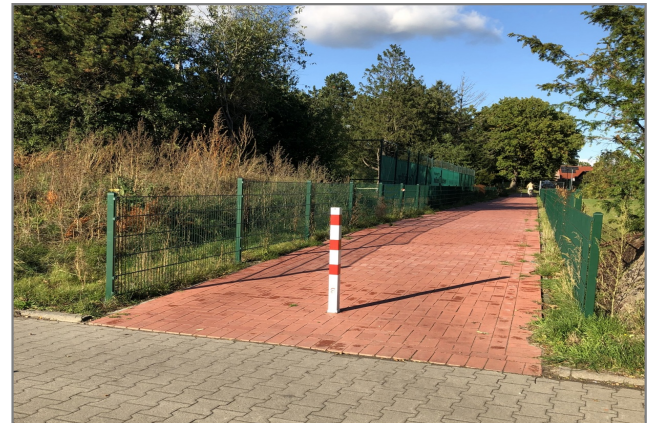
Maßnahmen-Nr.: **P12**

Situation: An beiden Enden des Wegs befinden sich hinderliche Sperrpfosten. Die Sperrpfosten sind bei Dunkelheit schwer zu erkennen und besitzen keine umlaufenden Bodenmarkierungen.

Beschreibung: Sperrpfosten gemäß Musterlösung anpassen (Bodenmarkierung, Reflektoren, Mindestabstand 1,50 m).

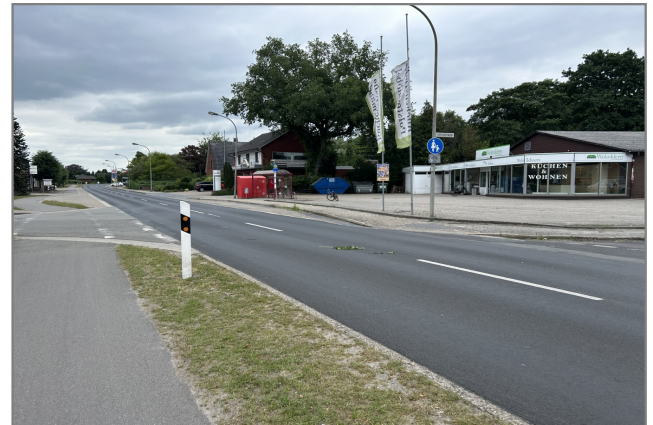
Situation: Die beiden Bushaltestellen sind nicht barrierefrei ausgebaut.

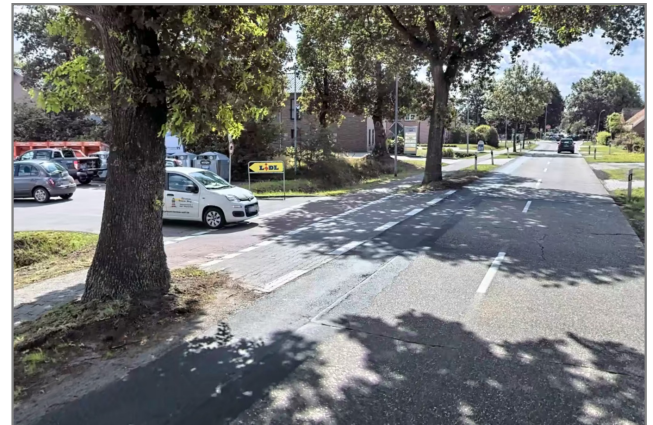
**Situation:** Der bestehende Gehweg (Radverkehr frei) quert eine Ausfahrt mit eingeschränkten Sichtverhältnissen und ist nicht ausreichend gut erkennbar. Es existiert keine geeignete Wegeverbindung zwischen Gehweg und Parkplatz/Supermärkten (Fuß- und Kfz-Verkehr teilen sich die Ausfahrt).

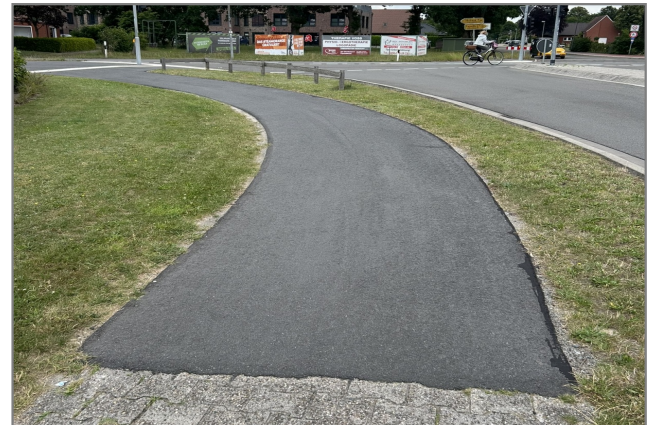
**Situation:** Der innere Kurvenbereich ist nicht ausreichend sicher gestaltet. Die Grünfläche schließt nicht bündig an den Gehweg an. Eine Begrenzung fehlt.

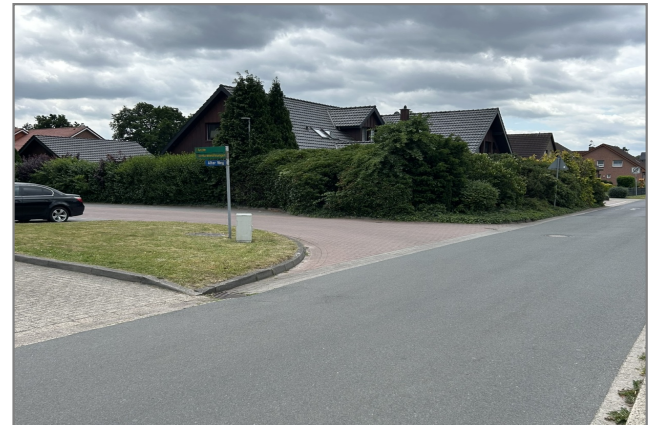
**Situation:** Die Sichtverhältnisse am Knotenpunkt sind eingeschränkt. Die Überquerungsstelle ist nicht ausreichend sicher gestaltet.

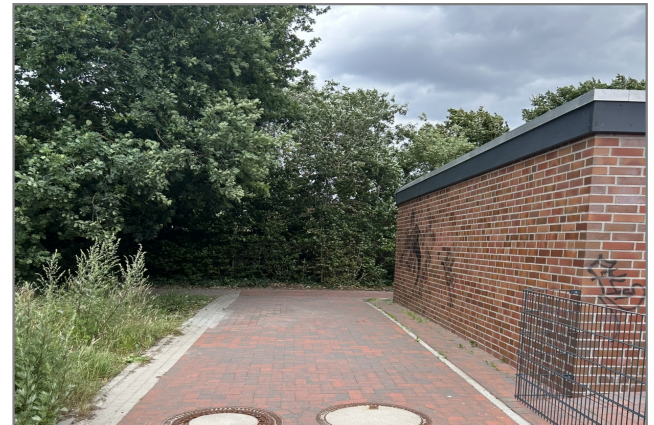
Situation: Die Sichtverhältnisse im Kurvenbereich sind durch die Bebauung eingeschränkt.

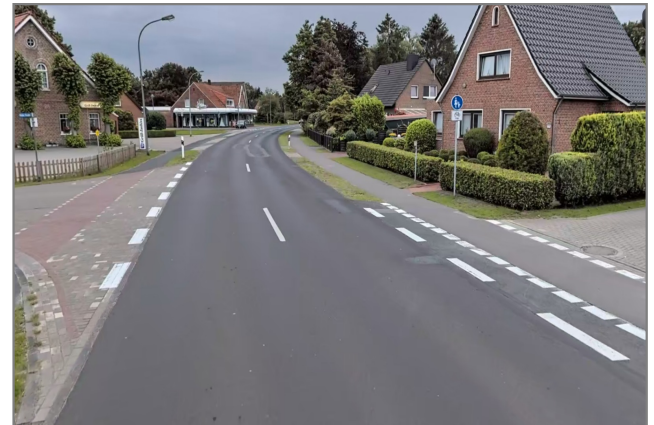
**Situation:** Die Überquerungsstelle ist nicht ausreichend sicher gestaltet. Die Sichtverhältnisse sind eingeschränkt. Das Kfz-Verkehrsaufkommen ist hoch.

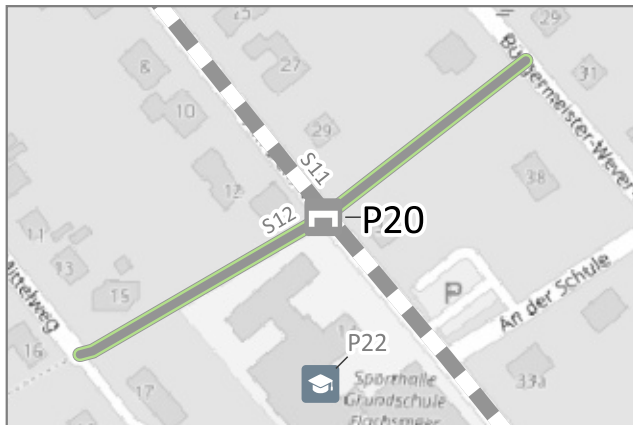
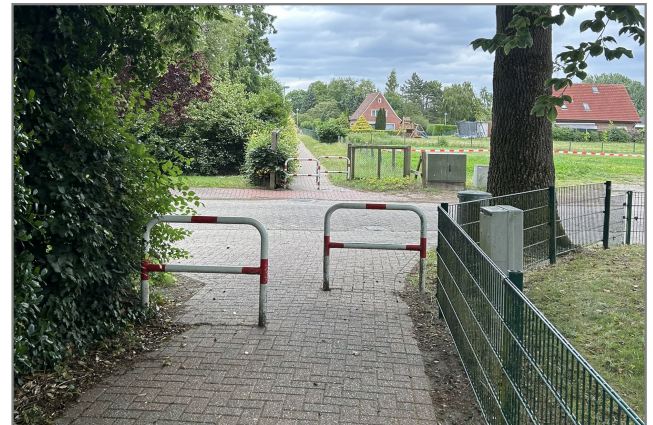
Situation: An der betrachteten Stelle befinden sich für den Fuß- und Radverkehr hinderliche Umlaufsperrren.

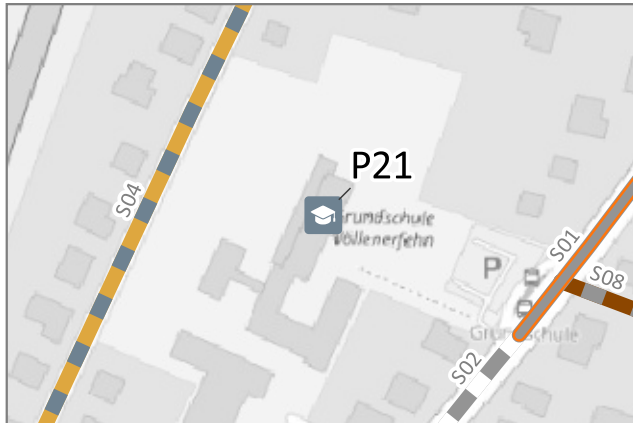
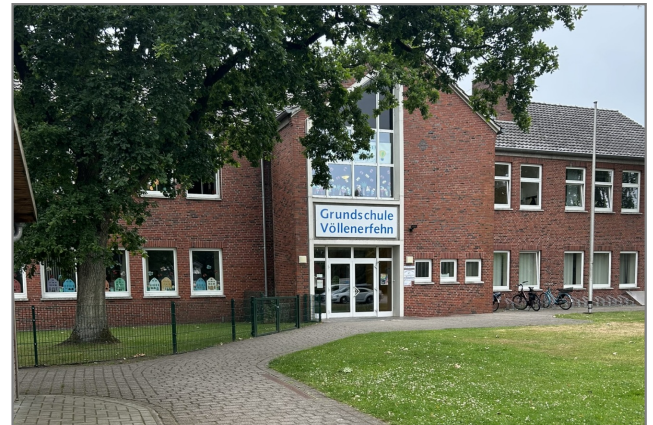
Lage & Foto:

**Situation:** Schulkinder legen ihren Schulweg überwiegend selbständig, teils in Begleitung der Eltern mit unterschiedlichen Verkehrsmitteln zu Fuß, mit dem Roller, Rad oder Schulbus sowie durch Bringen und Holen mit privaten Kfz zurück. Im Umfeld der Grundschule Völlenerfehn besteht zu Schulbeginn und -schluss ein erhöhtes Verkehrsaufkommen. Hier kommt es zu unübersichtlichen und gefährlichen Situationen für Kinder, insbesondere durch ungeregeltes Halten (und Wenden) von Eltern mit privaten Kfz in der Schulstraße und der Hauptstraße.

**Beschreibung:** Selbstständige Schulmobilität fördern. Schulwegplan aufstellen zur Darstellung der sichersten Wege und bestehender Gefahrenstellen als Grundlagenplan. (Weiter-)Entwicklung von Maßnahmen zur Optimierung der Infrastruktur. Ausschöpfen verkehrsrechtlicher Handlungsspielräume für Tempo 30 und Fußgängerüberwege auf hochfrequentierten Schulwegen. Um verschiedene Verkehrsarten und deren unterschiedliche Ansprüche zu berücksichtigen, wird zudem die Aufstellung eines Schulmobilitätsplans empfohlen. Mögliche Maßnahmen sind die Einrichtung von Bring- und Holzonen für private Kfz (mind. 200 Meter entfernt) und attraktiver Abstellanlagen, Mobilitätsangebote wie ein Lauf- oder Bicibus (Lauf- und Radfahrgemeinschaften) sowie weitere Aktionen zur Schulwegsicherheit und Mobilitätsbildung.

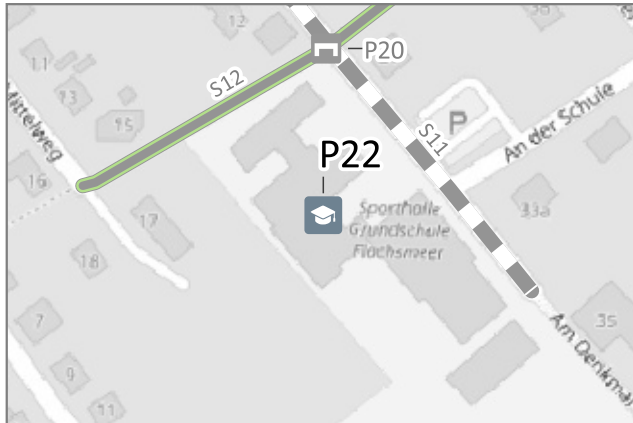
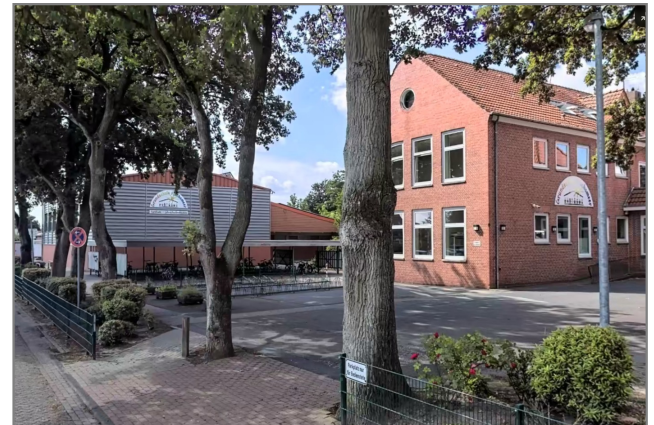
Lage & Foto:

**Situation:** Schulkinder legen ihren Schulweg überwiegend selbständig, teils in Begleitung der Eltern mit unterschiedlichen Verkehrsmitteln zu Fuß, mit dem Roller, Rad oder Schulbus sowie durch Bringen und Holen mit privaten Kfz zurück. Im Umfeld der Grundschule Flachsmeer besteht zu Schulbeginn und -schluss ein erhöhtes Verkehrsaufkommen. Hier kommt es zu unübersichtlichen und gefährlichen Situationen für Kinder, insbesondere durch ungeregeltes Halten (und Wenden) von Eltern mit privaten Kfz im Bereich vor der Schule (Straßen Am Denkmal und An der Schule).

**Beschreibung:** Selbstständige Schulmobilität fördern. Schulwegplan aufstellen zur Darstellung der sichersten Wege und bestehender Gefahrenstellen als Grundlagenplan. (Weiter-)Entwicklung von Maßnahmen zur Optimierung der Infrastruktur. Ausschöpfen verkehrsrechtlicher Handlungsspielräume für Tempo 30 und Fußgängerüberwege auf hochfrequentierten Schulwegen. Um verschiedene Verkehrsarten und deren unterschiedliche Ansprüche zu berücksichtigen, wird zudem die Aufstellung eines Schulmobilitätsplans empfohlen. Mögliche Maßnahmen sind die Einrichtung von Bring- und Holzonen für private Kfz (mind. 200 Meter entfernt) und attraktiver Abstellanlagen, Mobilitätsangebote wie ein Lauf- oder Bicibus (Lauf- und Radfahrgemeinschaften) sowie weitere Aktionen zur Schulwegsicherheit und Mobilitätsbildung.

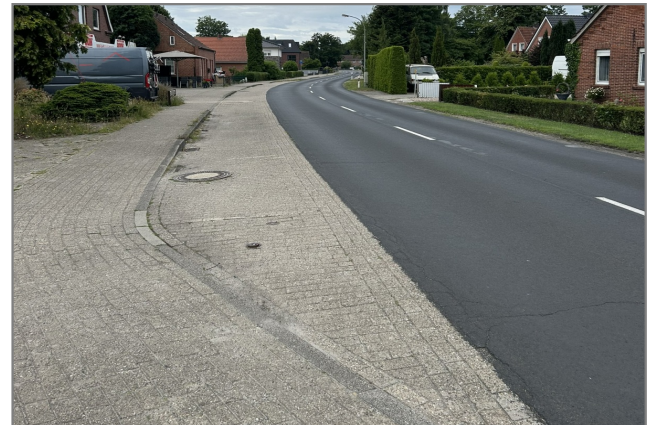
**Situation:** Auf der westlichen Seite der Hauptstraße existiert kein Gehweg. Es ist lediglich ein einseitiger Gehweg auf der östlichen Seite vorhanden. Dieser ist für den Radverkehr in beide Richtungen freigegeben. Der Gehweg ist zu schmal, insbesondere im Bereich der Parkbuchten. Im Begegnungsverkehr kommt es aufgrund der geringen Breiten regelmäßig zu Nutzungskonflikten. Es bestehen keine Radverkehrsanlagen. Die Nutzung des Seitenraums (Gehweg) kann zu Konflikten mit dem Fußverkehr führen. Die zulässige Kfz-Höchstgeschwindigkeit liegt bei 50 km/h.

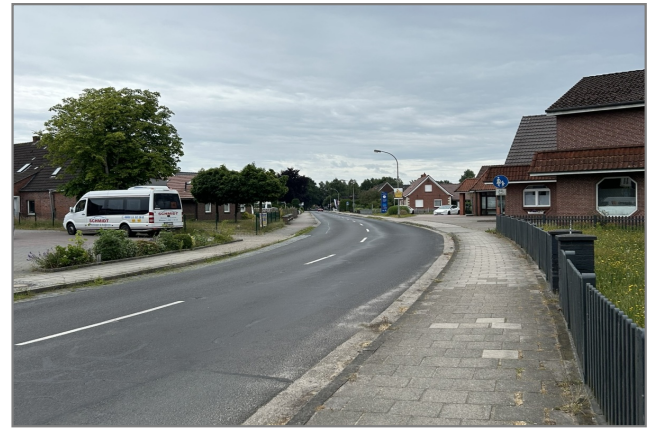
**Situation:** Die vorhandenen beidseitigen Gehwege sind zu schmal. Die Gehwege verfügen über eine schadhafte Oberfläche. Sie sind für den Radverkehr freigegeben. Es bestehen keine Radverkehrsanlagen. Die Nutzung des Seitenraums (Gehweg) kann zu Konflikten mit dem Fußverkehr führen. Die zulässige Höchstgeschwindigkeit liegt abschnittsweise bei 50 km/h. Es existieren keine ausreichend sicher gestalteten Überquerungsstellen. Die vorhandenen Gehwege verfügen über keine bzw. schwache Beleuchtung.

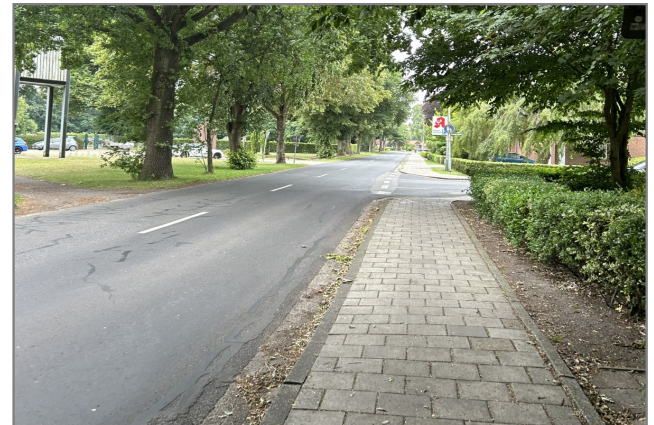
**Situation:** Auf der westlichen Seite der Hauptstraße existiert kein Gehweg. Es ist lediglich ein einseitiger Gehweg auf der östlichen Seite vorhanden. Dieser ist für den Radverkehr in beide Richtungen freigegeben. Der Gehweg weist geringe Breiten auf, insbesondere im Bereich der Brücke. Im Begegnungsverkehr kommt es aufgrund der geringen Breiten regelmäßig zu Nutzungskonflikten. Es bestehen keine Radverkehrsanlagen. Die Nutzung des Seitenraums (Gehweg) kann zu Konflikten mit dem Fußverkehr führen. Die zulässige Kfz-Höchstgeschwindigkeit liegt abschnittsweise bei 50 km/h. Im nördlichen Abschnitt kommt es zu unübersichtlichen und gefährlichen Situationen durch viel Hol- und Bringverkehr der Kita.

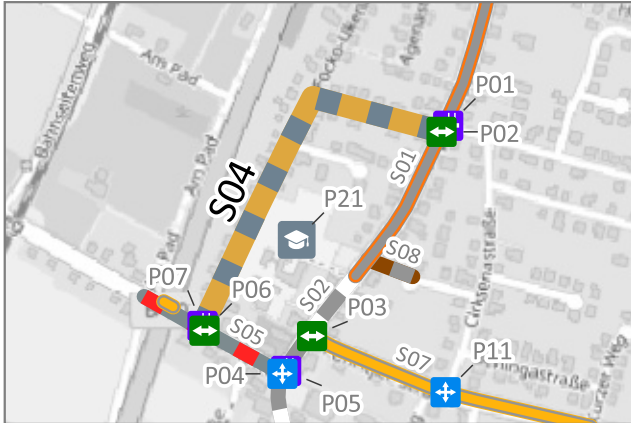
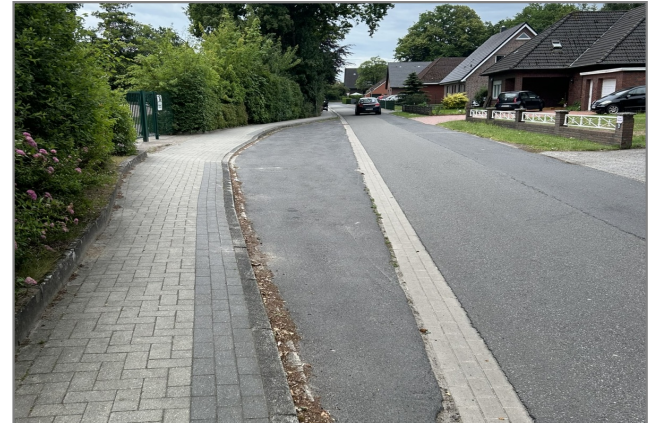
**Situation:** Es existiert ein einseitiger Gehweg. Dieser ist deutlich zu schmal. Die Bordsteinabsenkungen sind zu hoch. Auf Höhe der Schule gibt es eine Haltebucht. Dort befindet sich auch der Zugang zum Schulgelände. Zu Schulbeginn und Schulschluss kommt es zu unübersichtlichen und gefährlichen Situationen durch viel Hol- und Bringverkehr.

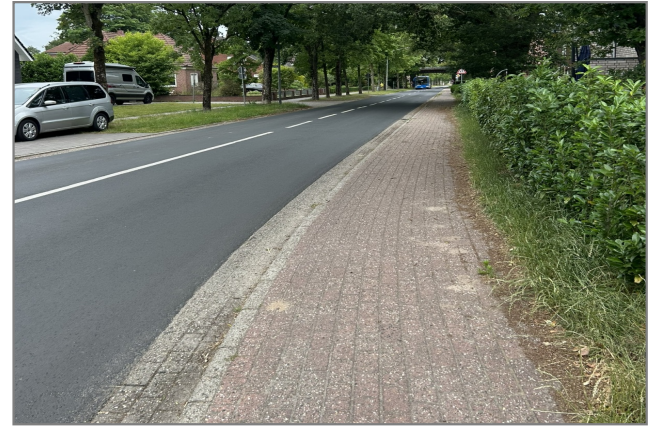
**Situation:** Der betrachtete Abschnitt verfügt über eine schadhafte und teilweise glatte/rutschige Oberfläche. Der vorhandene Gehweg auf der nördlichen Seite ist zu schmal.

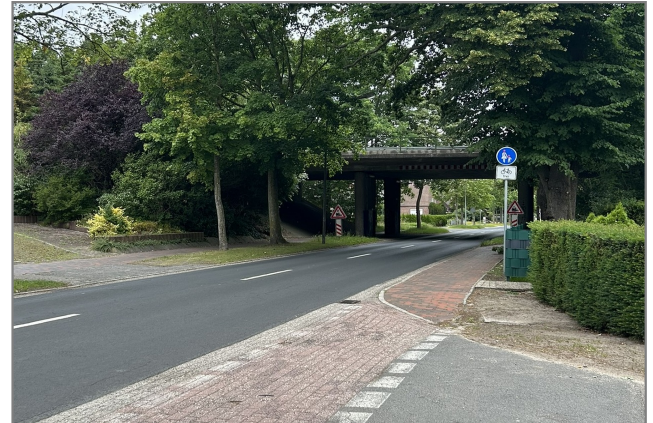
**Situation:** Die Unterführung ist schwach beleuchtet, dunkel gestaltet und an den Rändern stark bewachsen. Der betrachtete Abschnitt ist ein Schulweg.

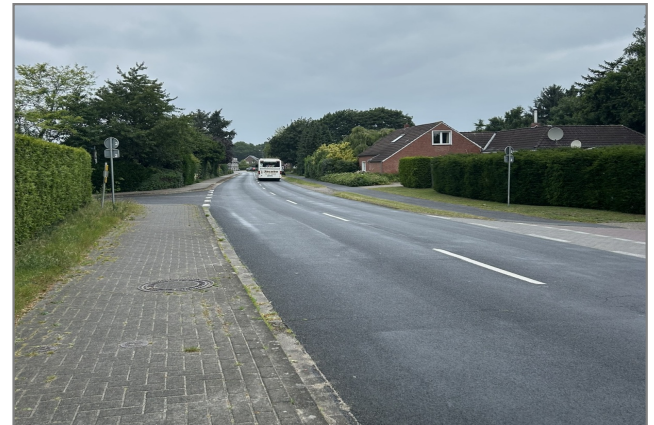
Situation: Der vorhandene Gehweg verfügt über keine Beleuchtung. Der betrachtete Abschnitt ist ein Schulweg.

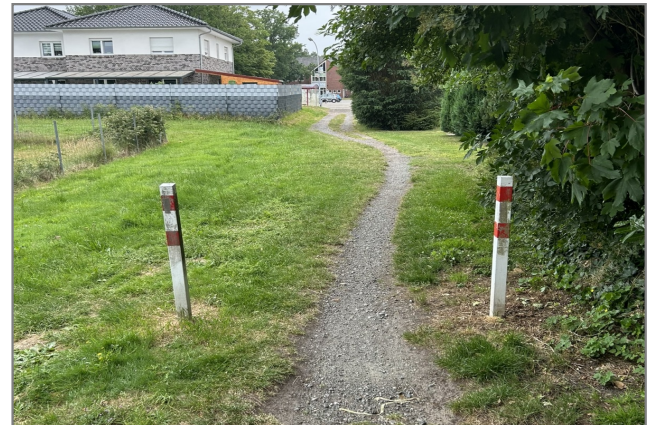
Situation: Es existiert ein unbefestigter Weg als Verbindung zwischen Wohngebiet und Hauptstraße. Dieser liegt direkt gegenüber der Grundschule.

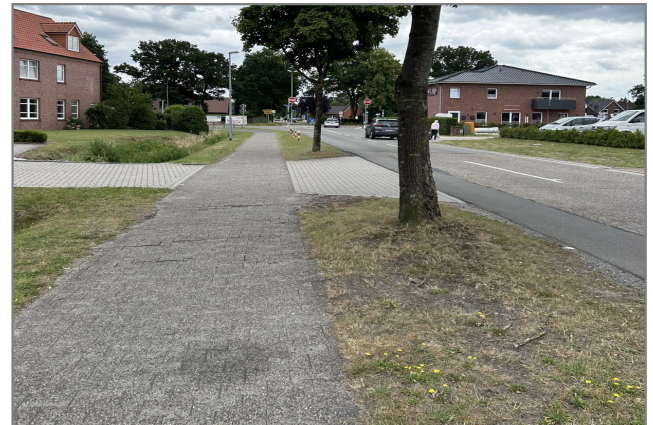
**Situation:** Auf der süd-westlichen Seite der Königstraße existiert kein Gehweg. Es ist lediglich ein einseitiger Gehweg auf der nord-östlichen Seite vorhanden. Dieser ist für den Radverkehr in beide Richtungen freigegeben. Der Gehweg ist zu schmal und verfügt über eine schadhafte Oberfläche. Im Begegnungsverkehr kommt es aufgrund der geringen Breiten regelmäßig zu Nutzungskonflikten. Es bestehen keine Radverkehrsanlagen. Die Nutzung des Seitenraums (Gehweg) kann zu Konflikten mit dem Fußverkehr führen.

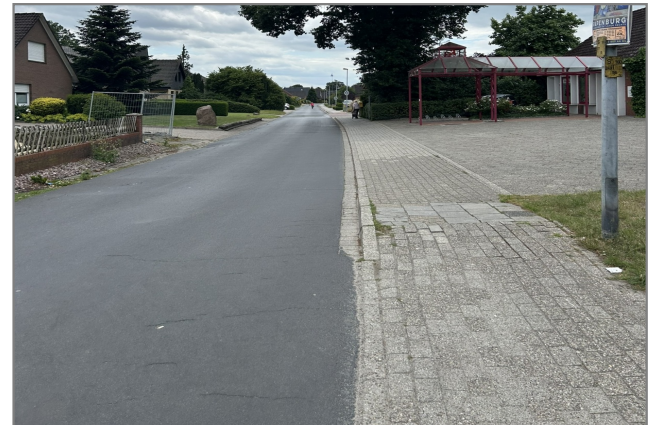
**Situation:** Der betrachtete Abschnitt verfügt über eine schadhafte Oberfläche. Der vorhandene einseitige Gehweg ist zu schmal. Zwischen der Papenburger Straße und dem Alten Weg ist eine Tempo 30-Zone vorhanden.

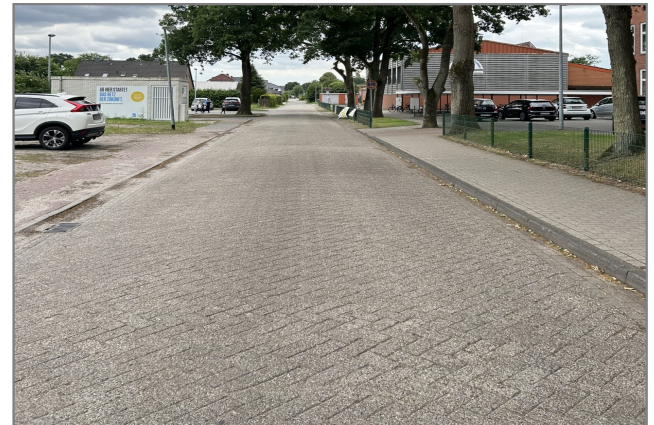
**Situation:** Es existiert ein einseitiger Gehweg auf der süd-westlichen Seite. Auf der nord-östlichen Seite existiert ein Multifunktionsstreifen. Zwischen LSA und Einfahrt zur Apotheke/Ärzte fehlt dieser. Der Gehweg ist deutlich zu schmal und verfügt über eine schadhafte Oberfläche. Auf Höhe der Schule führt der Gehweg auf das Schulgelände. Südlich der Schule existiert kein Gehweg. Die Überquerungsstellen vor der Schule sind nicht ausreichend sicher gestaltet. Der Schulbus hält direkt vor dem Schulgelände, wodurch es zu eingeschränkten Sichtverhältnissen kommt. Zu Schulbeginn und Schulende kommt es zu unübersichtlichen und gefährlichen Situationen durch viel Hol- und Bringverkehr.

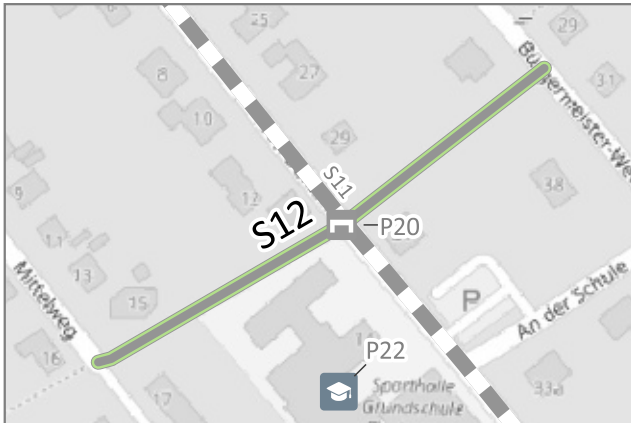
Lage & Foto:

Maßnahmentyp: **Bestehenden Weg verbreitern**

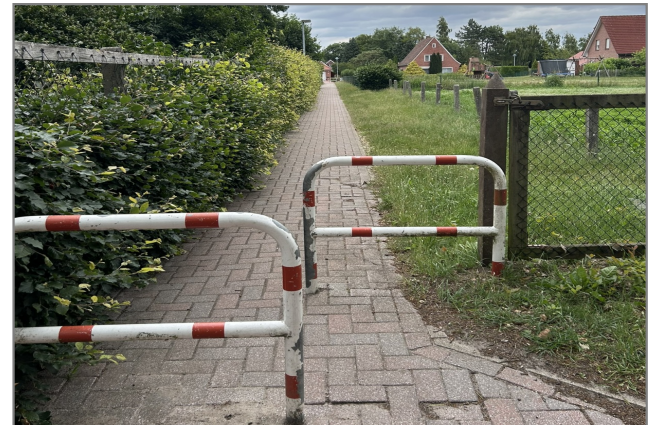
Situation: Der vorhandene Gehweg ist zu schmal. Der Bewuchs am Wegerand reduziert die nutzbare Gehwegbreite.

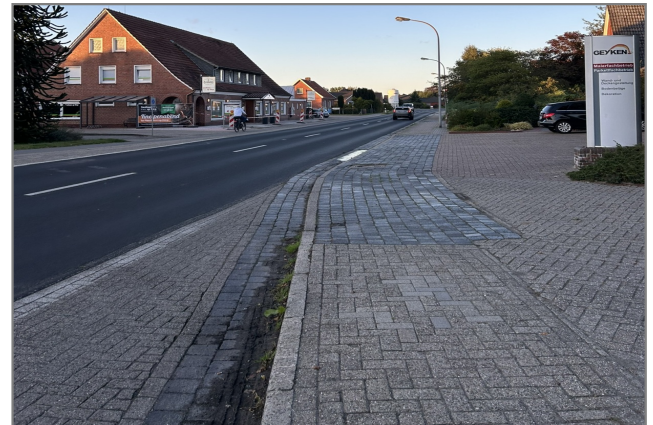
**Situation:** Die beidseitigen Gehwege (Radverkehr frei) entlang der Hauptverkehrsstraße sind schmal. Es bestehen keine Radverkehrsanlagen. Die Nutzung des Seitenraums (Gehweg) kann zu Konflikten mit dem Fußverkehr führen. Der östliche Gehweg nördlich des signalisierten Knotenpunkts verfügt über eine schadhafte Oberfläche. Die zulässige Kfz-Höchstgeschwindigkeit liegt bei 50 km/h. Die vorhandenen Gehwege verfügen über keine bzw. schwache Beleuchtung.

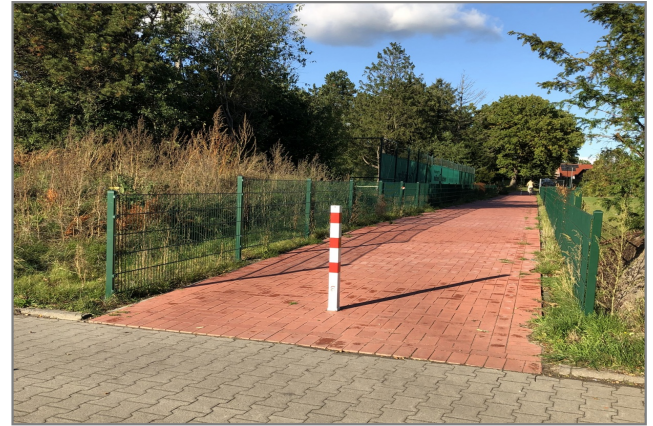
Situation: Der vorhandene Gehweg verfügt über keine Beleuchtung.
