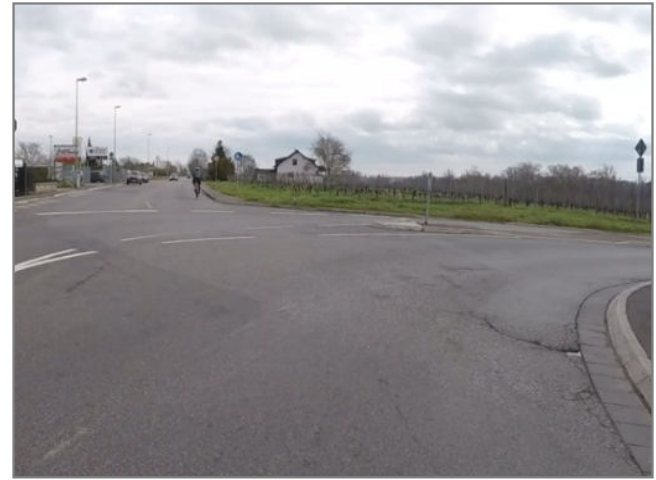
Ist-Zustand: Wartepflichtige Querung

Maßnahmen-
beschreibung: Einrichten eines baulich gesicherten Übergangs zwischen den Führungen aus Maßnahme V-011 und V-012.

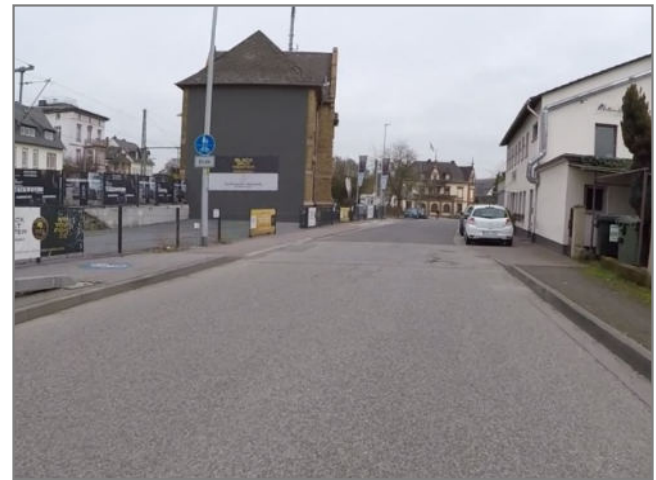
Ist-Zustand: Kein gesicherter Übergang vorhanden

Maßnahmen-
beschreibung: Einrichten eines baulich gesicherten Übergangs zwischen Fahrbahn und Geh- und Radweg.

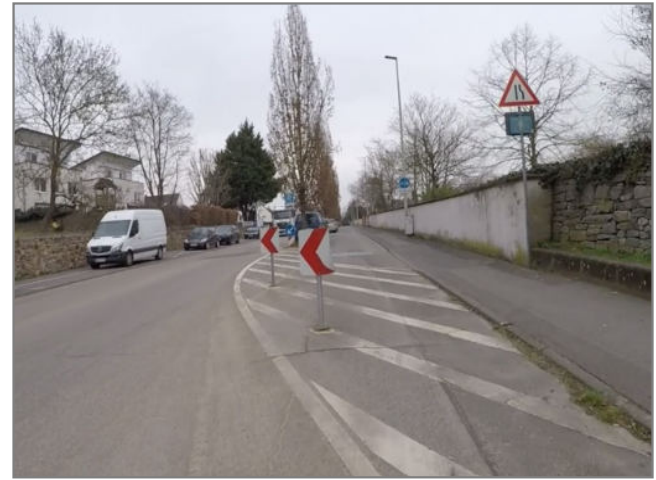
Ist-Zustand: Keine Querung notwendig

Maßnahmen-
beschreibung: Einrichten eines baulich gesicherten Übergangs zwischen der Fahrbahn und der Maßnahme V-033.
